PROTOKOL Č.: ZL/2011/00879

Statická zatěžovací zkouška pro stavby pozemních komunikací

Stavba : Oprava chodníku - ul. Zábranců

PROTOKOL Č.: ZL/2011/00880
Statická zatěžovací zkouška pro stavby pozemních komunikací

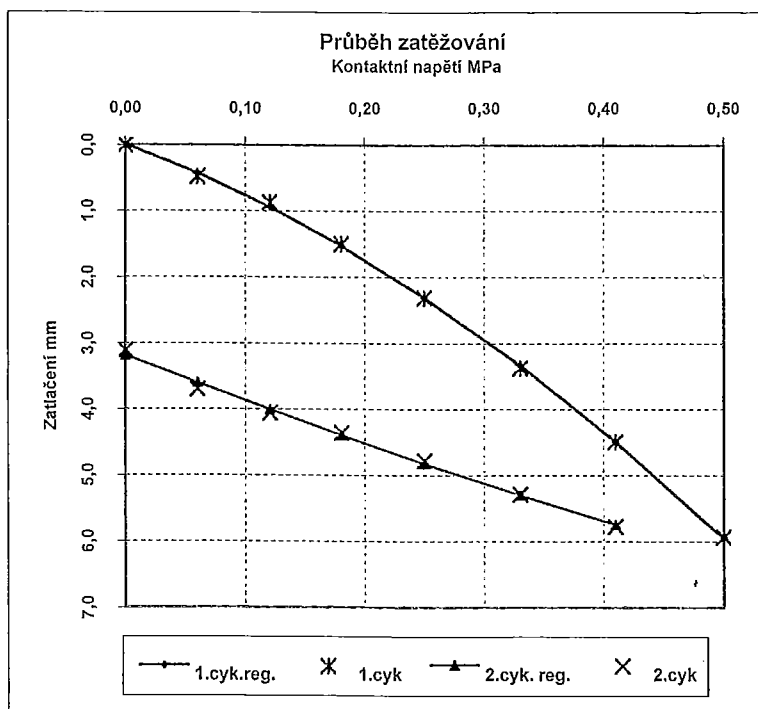
Zkouška

E_{def1} 18,9

E_{def2} 37,0

E_{def2} / E_{def1} 1,96

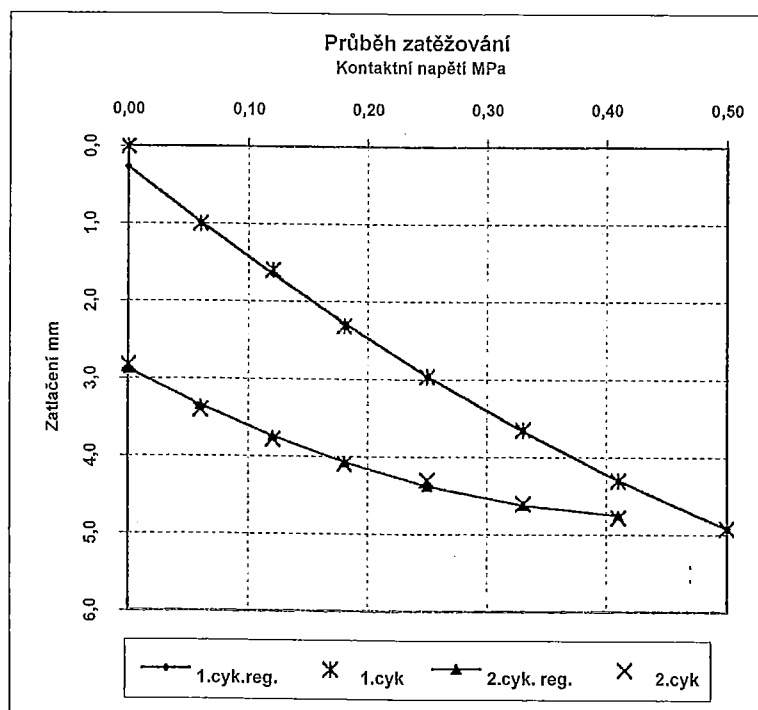
Zkouška

E_{def1} 24,2

E_{def2} 60,0

E_{def2} / E_{def1} 2,48
