ÚZEMNÍ STUDIE

LUKOVEČEK
Lokalita Pod farmou

Grafická příloha

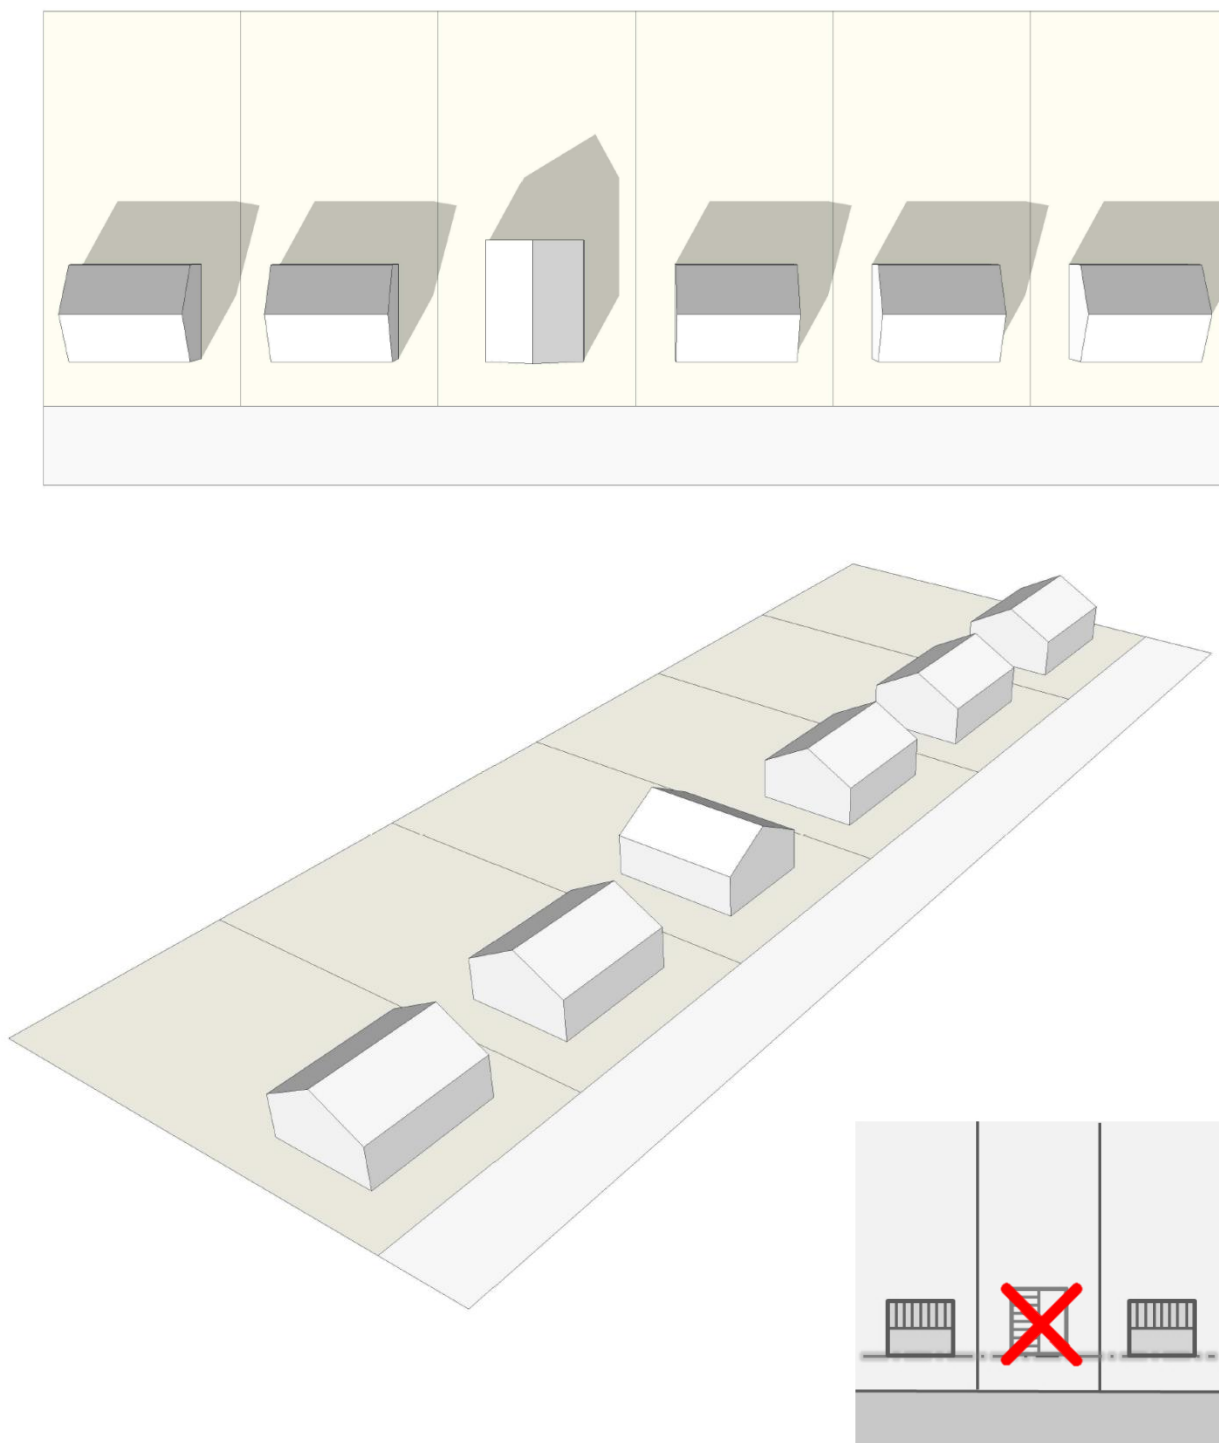
Nepřípustná orientace hlavního hřebene

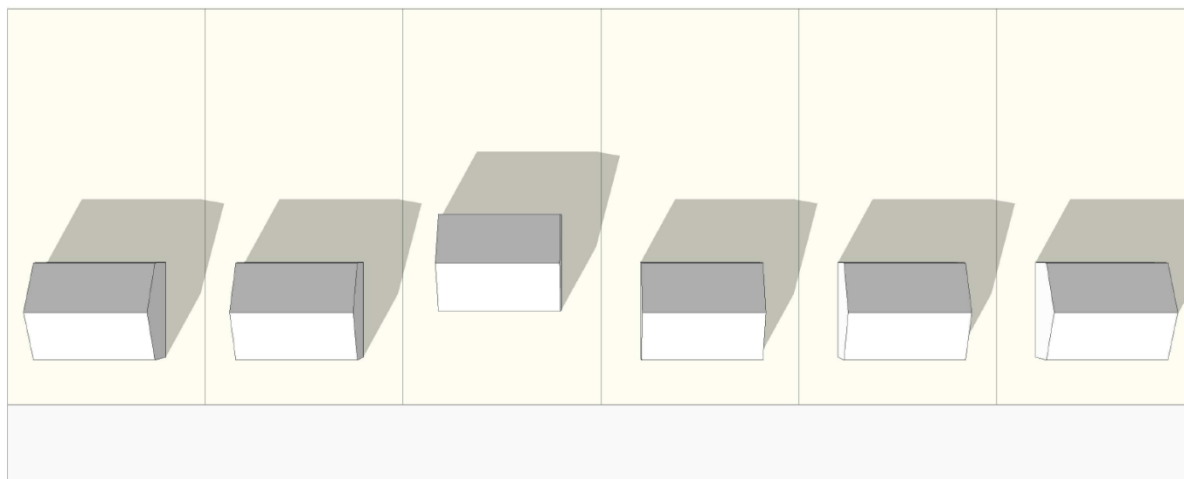
Nepřípustné odsazení objektu od stavební čáry

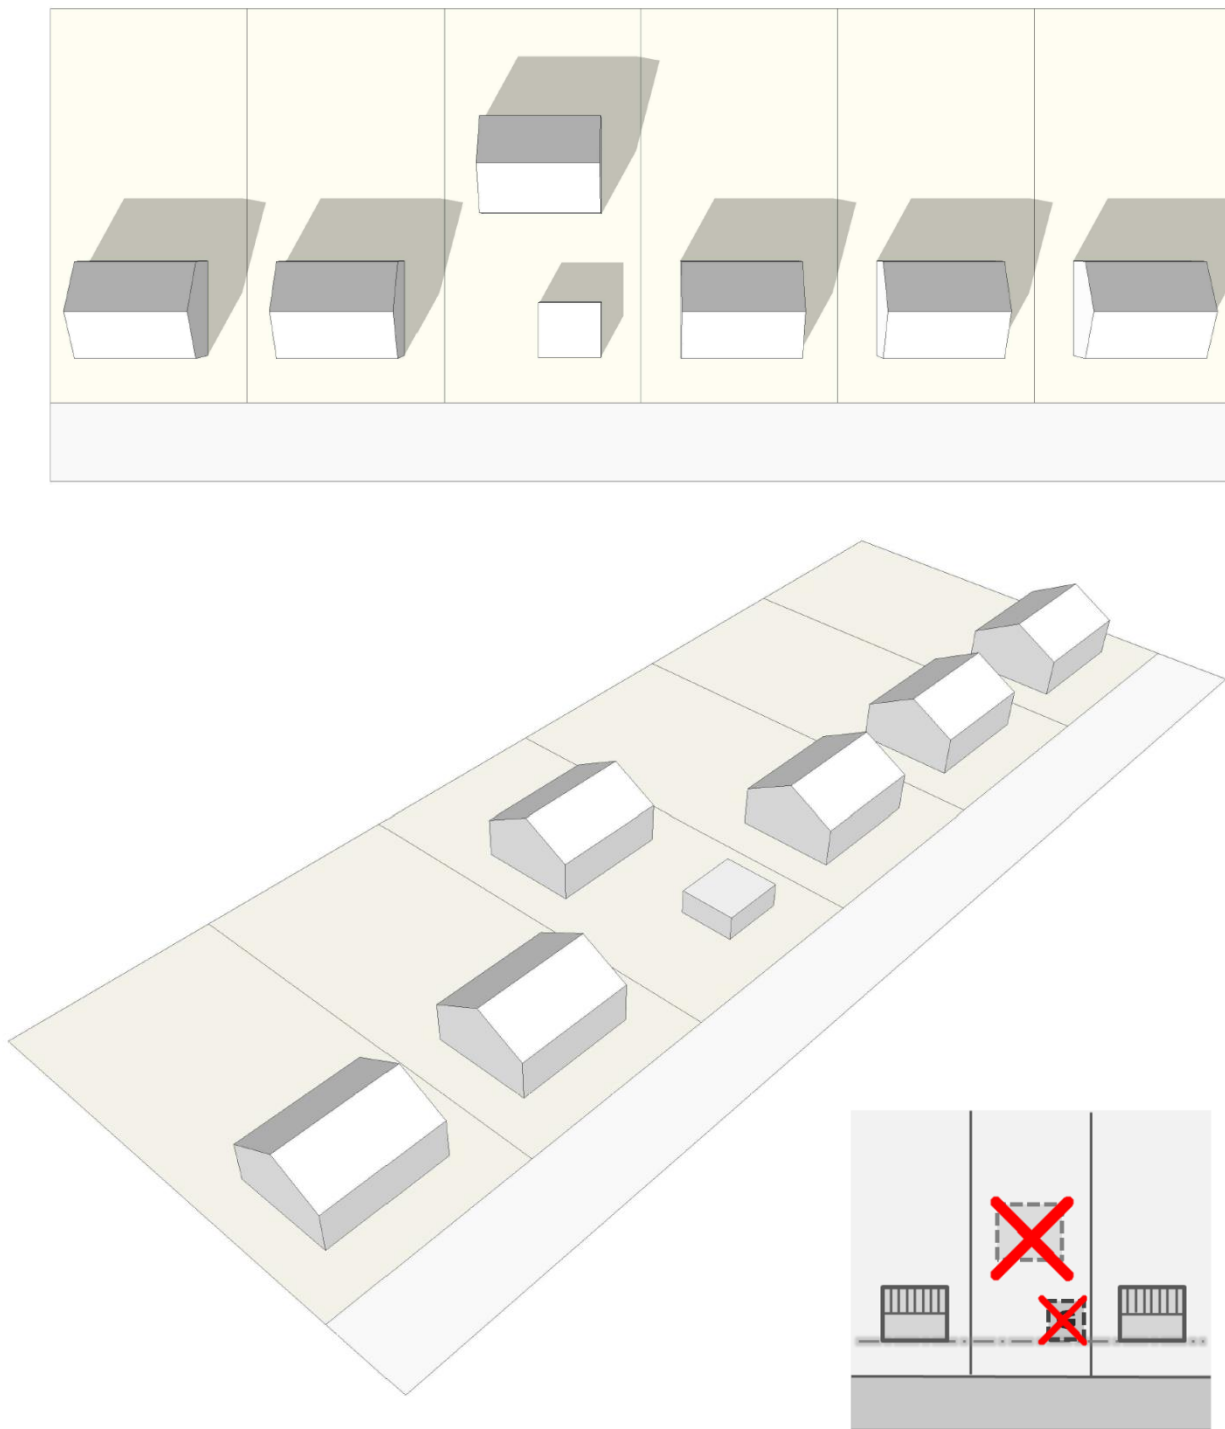
Nepřípustné odsazení hlavního objektu od stavební čáry

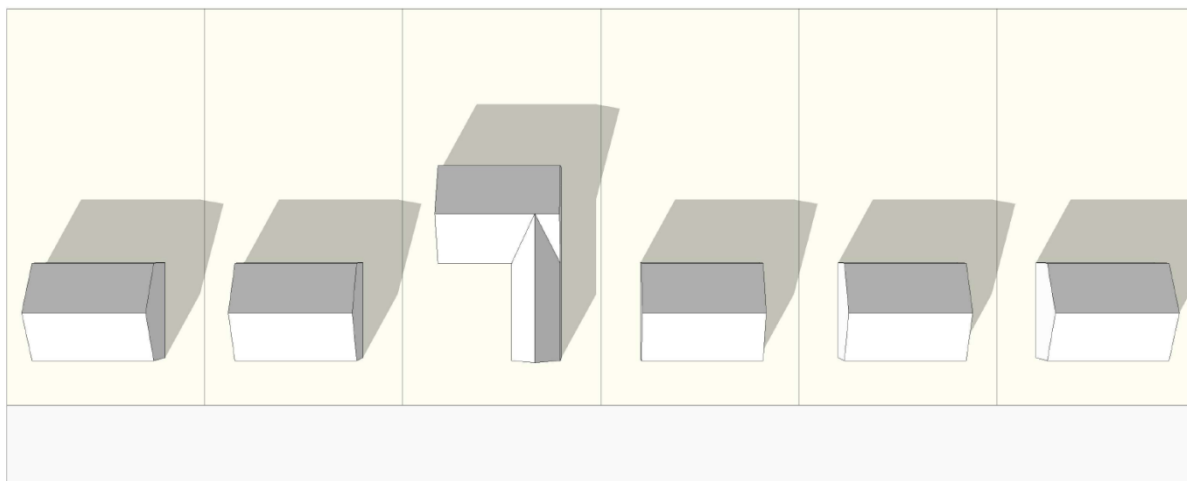
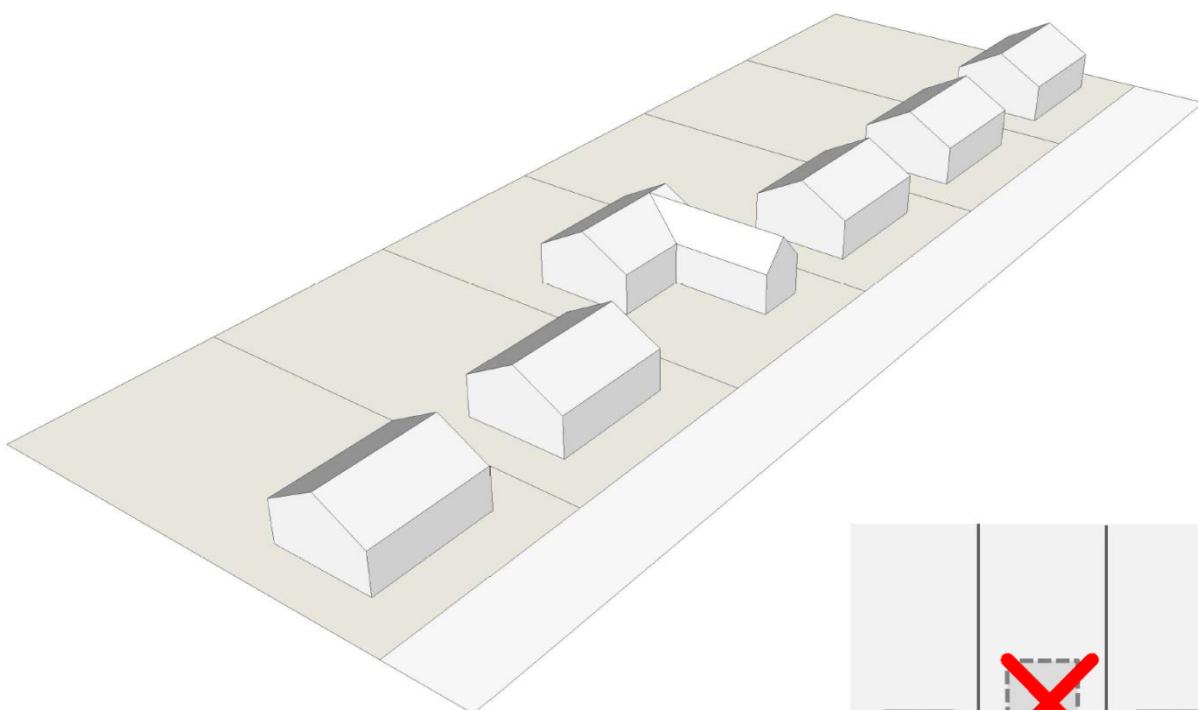
Nepřípustné odsazení hlavního objektu od stavební čáry

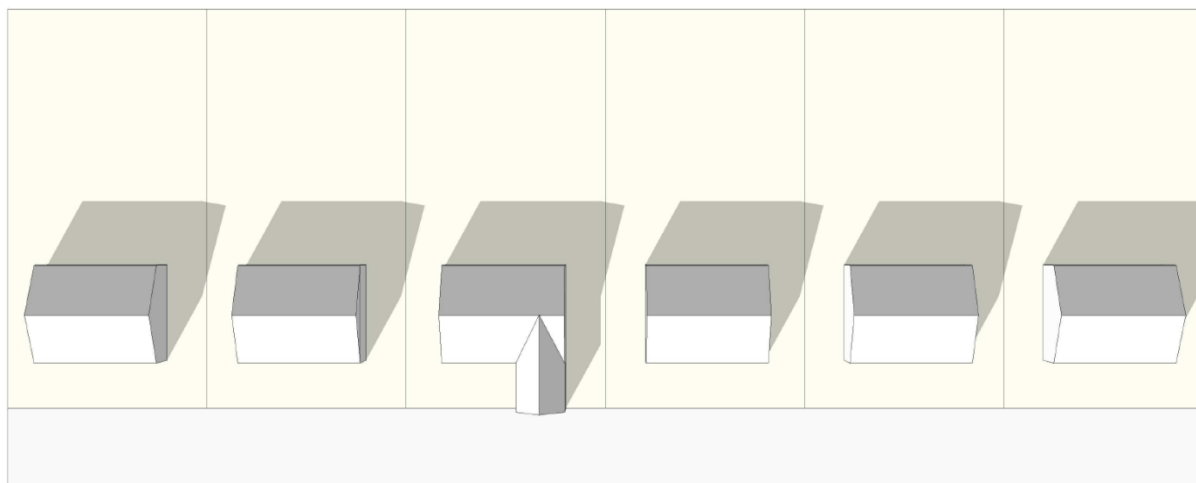
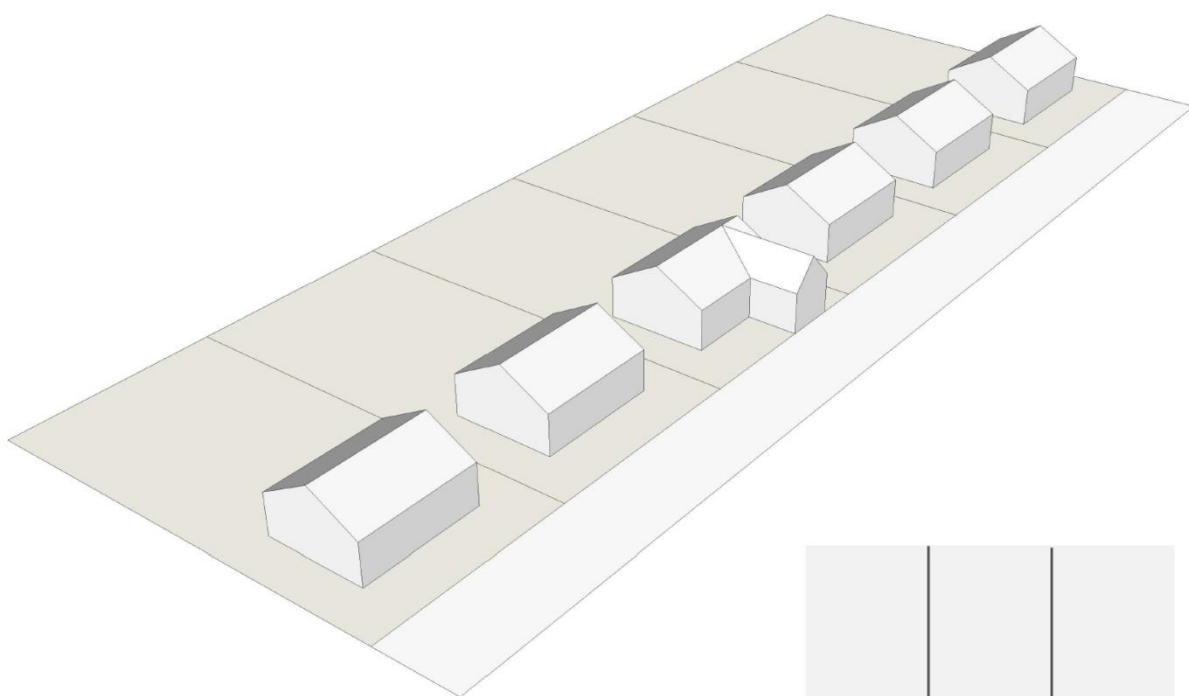
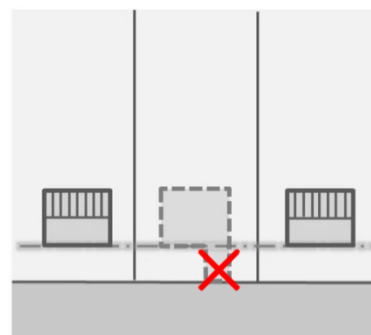
Nepřípustné předsazení části objektu přes stavební čáru

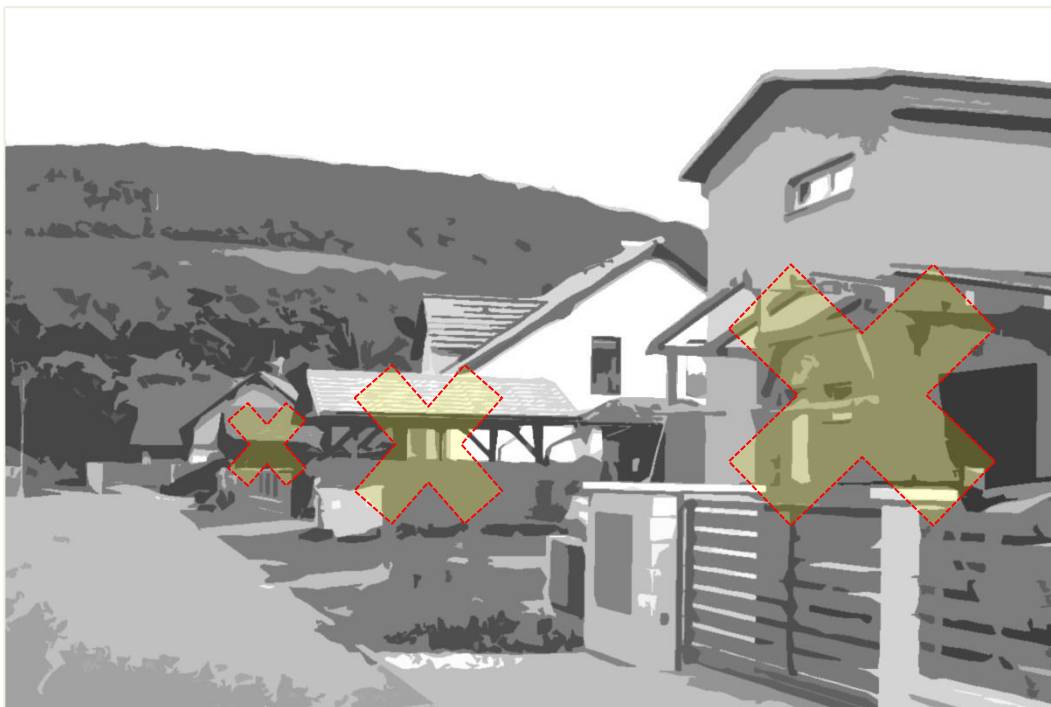
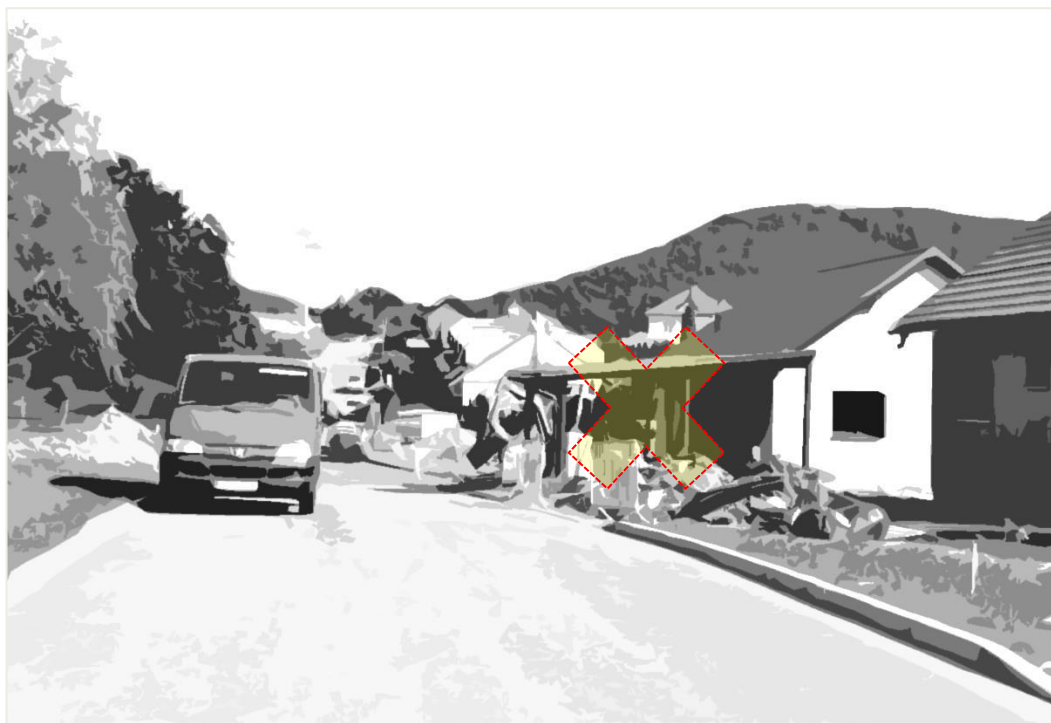
Nepřípustné předsazení krytých parkovacích stání

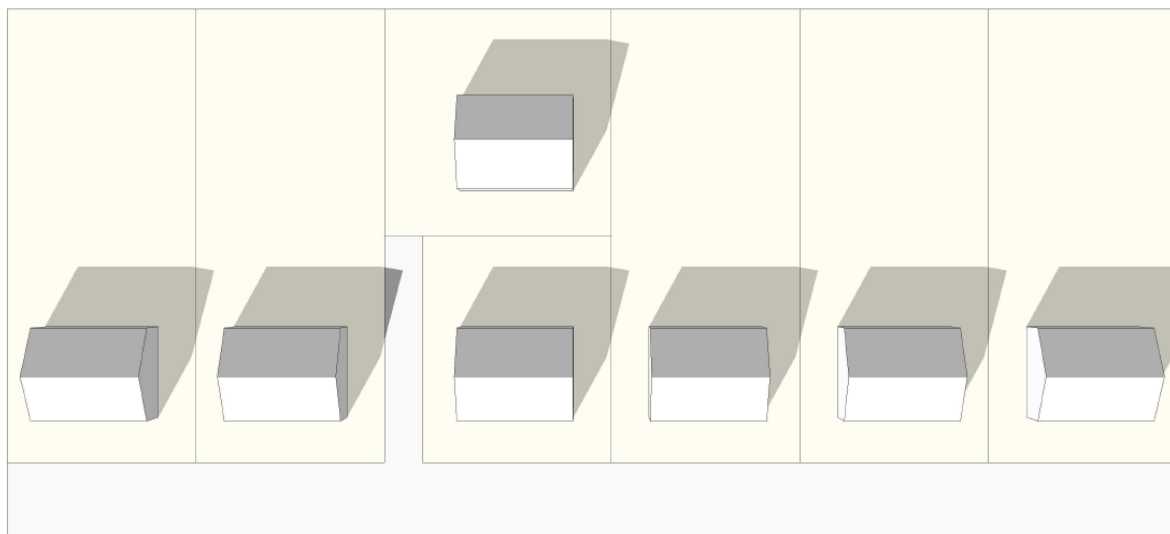
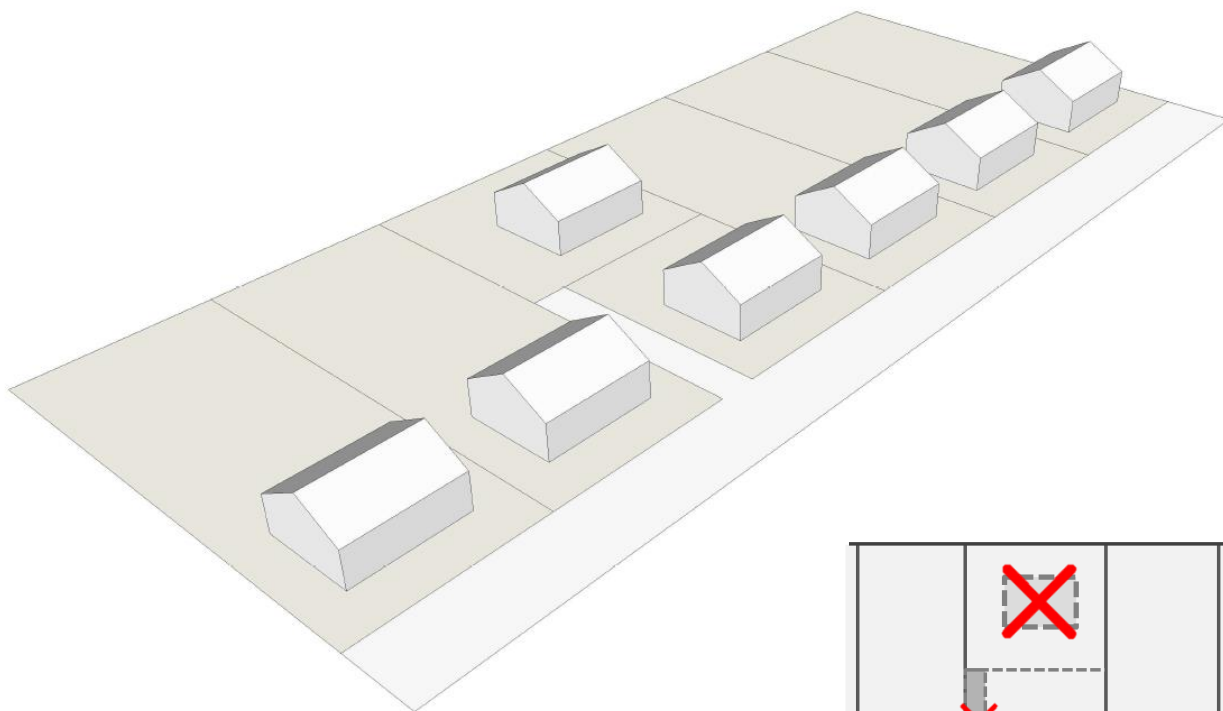
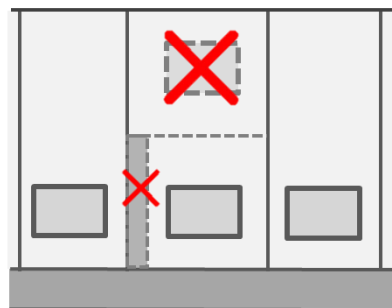
Nepřípustné vytváření zástavby v druhé řadě

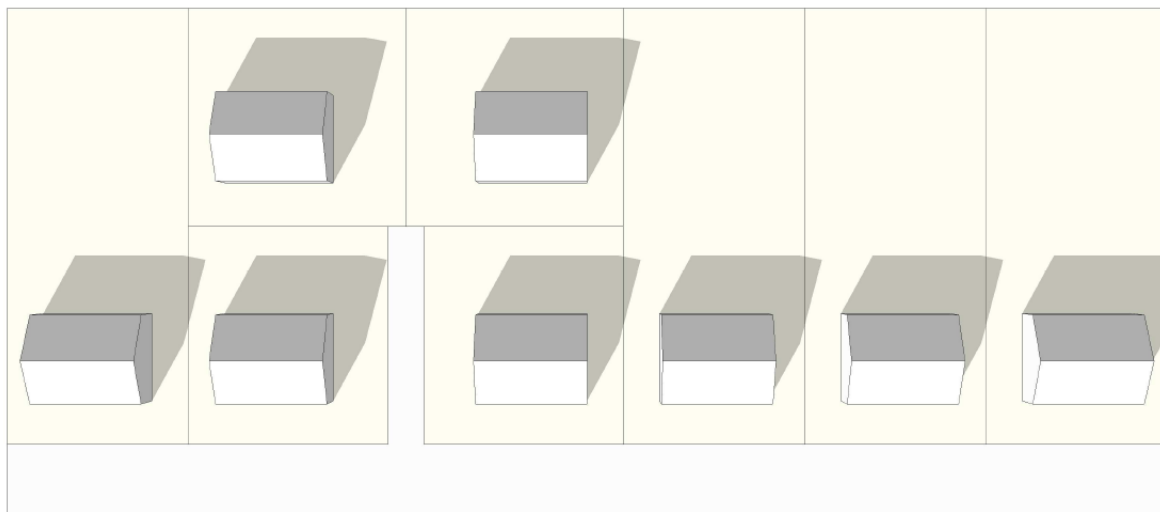
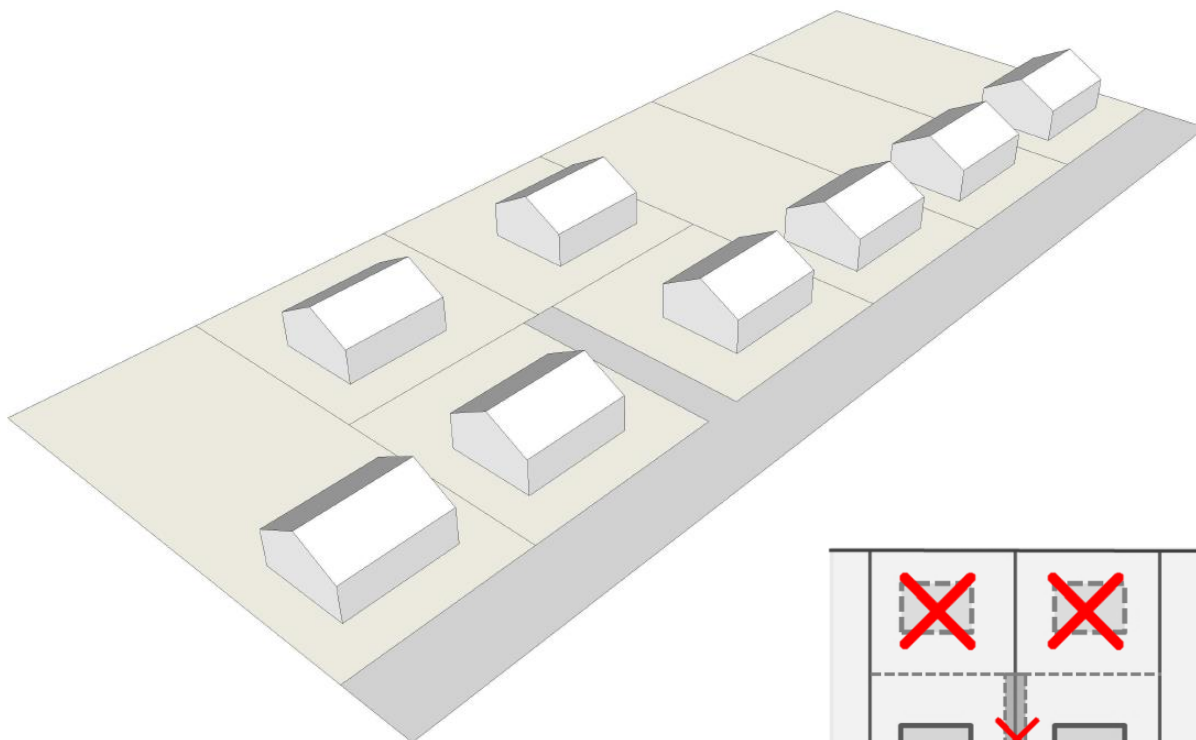
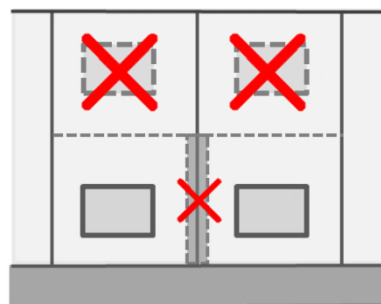
Nepřípustné vytváření zástavby v druhé řadě
