| NÁZEV STAVBY: | Zateplení obvodových konstrukcí budovy<br>nám. Míru 464, Zlín<br>Zlín, Zlínský kraj | | ČÍSLO ZAKÁZKY: |
| OBSAH: | Situace dopravně-inženýrských opatření | | DATUM: |

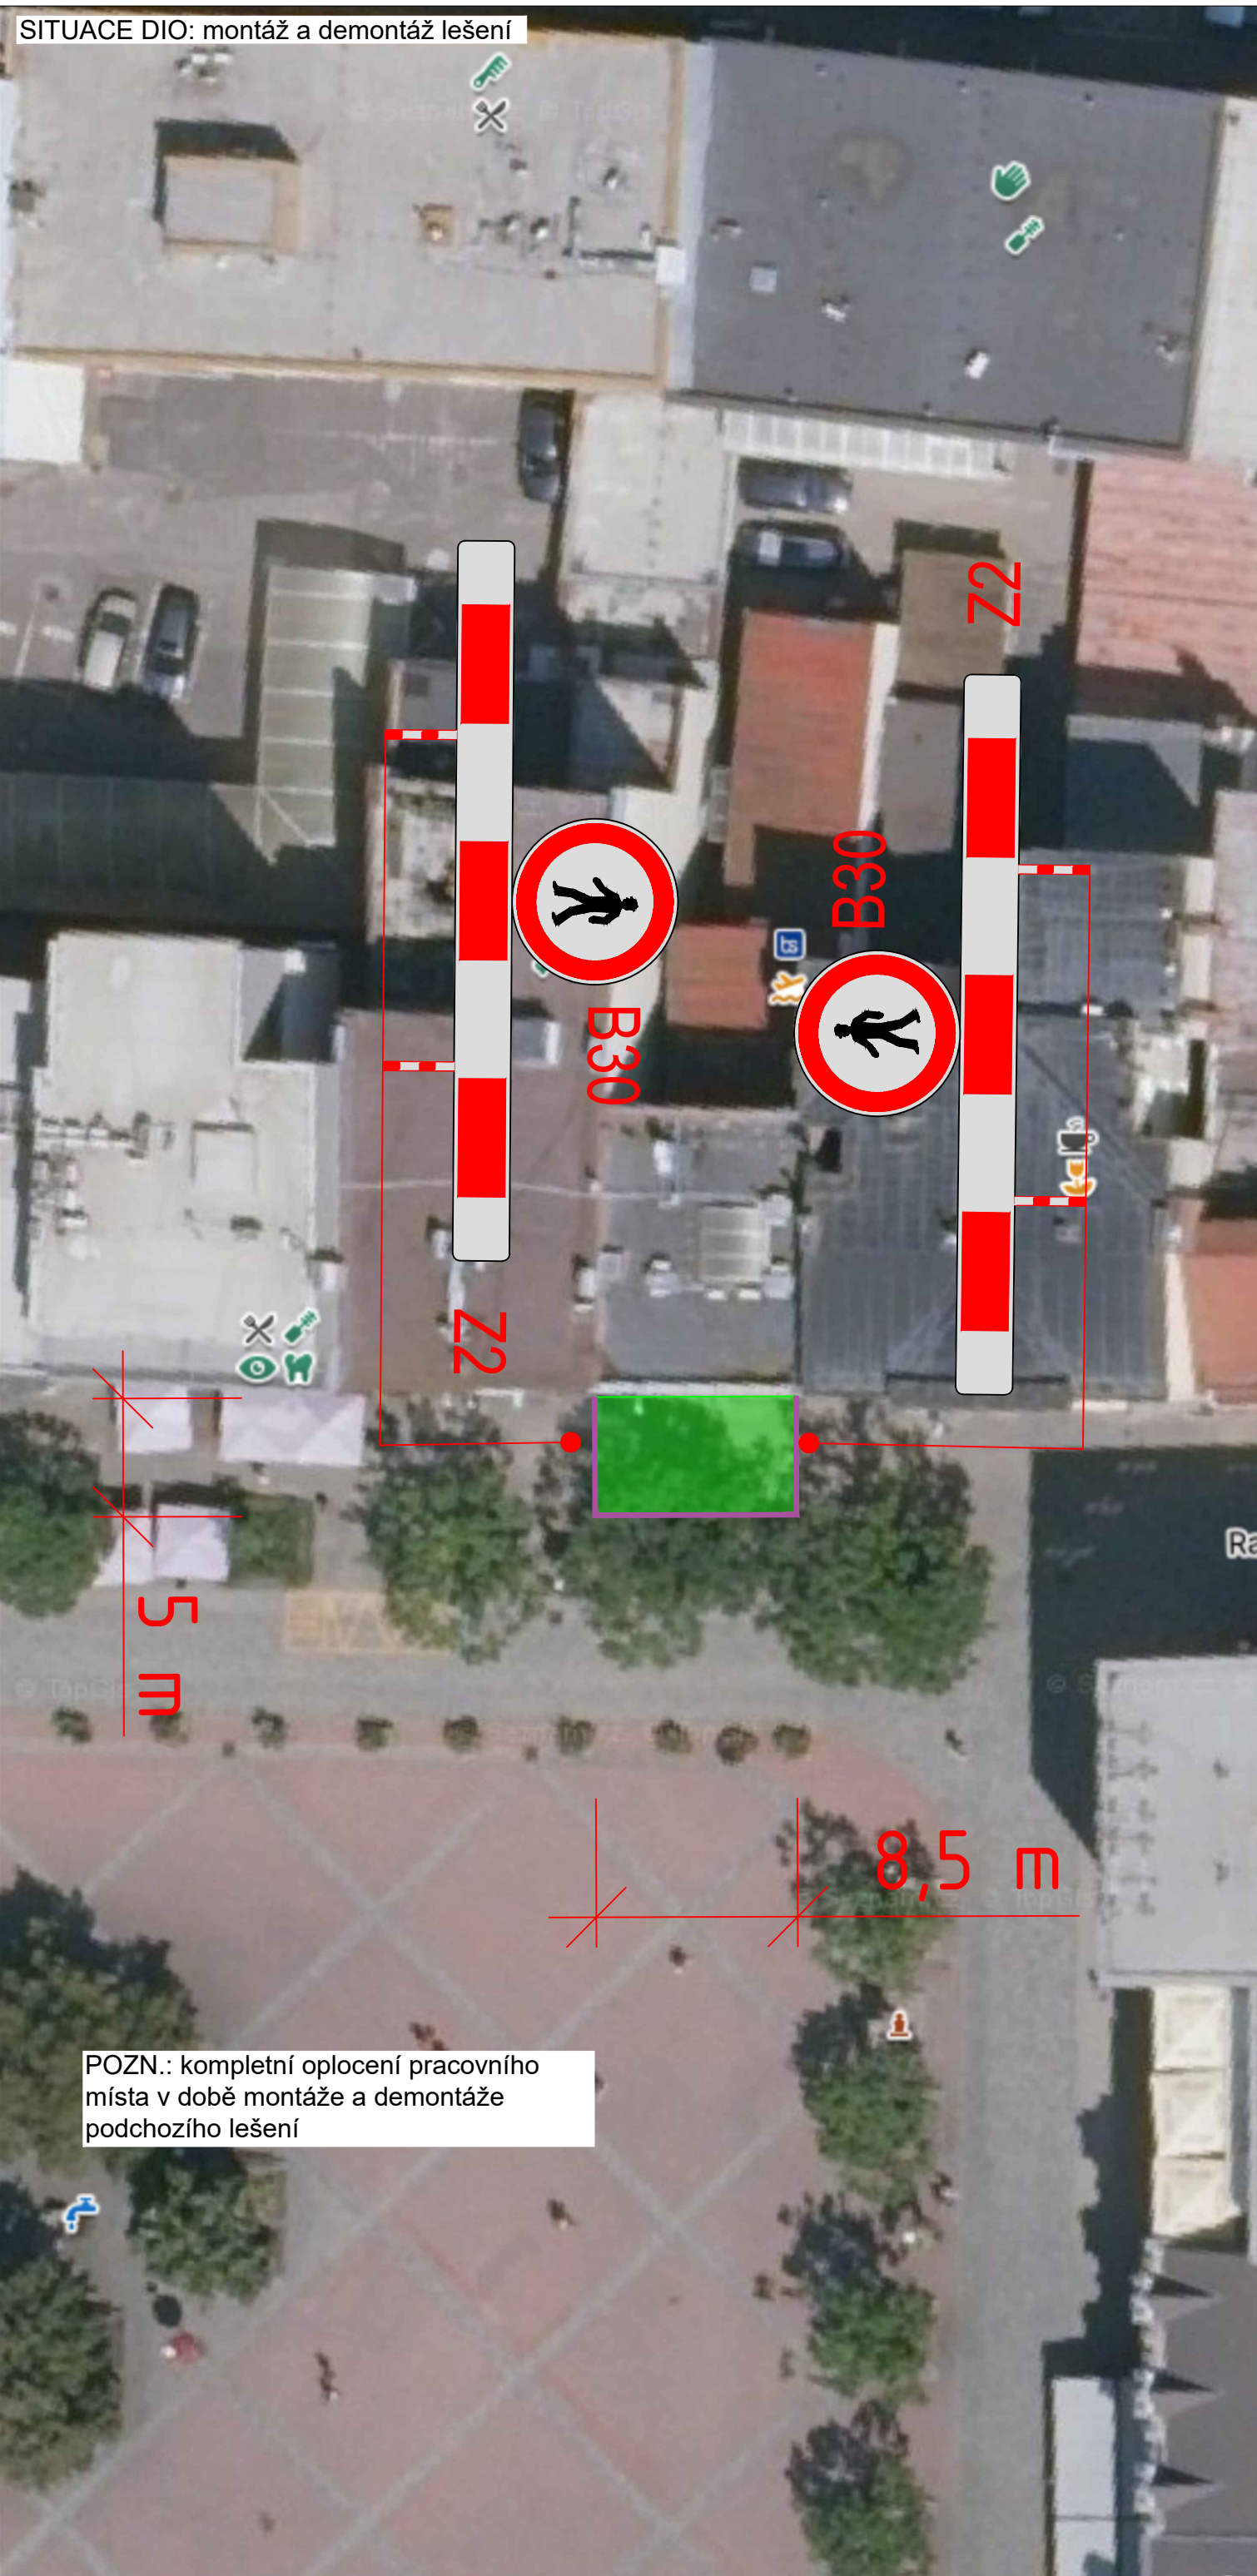
SITUACE DIO: montáž a demontáž lešení

POZN.: kompletní oplocení pracovního místa v době montáže a demontáže podchozího lešení

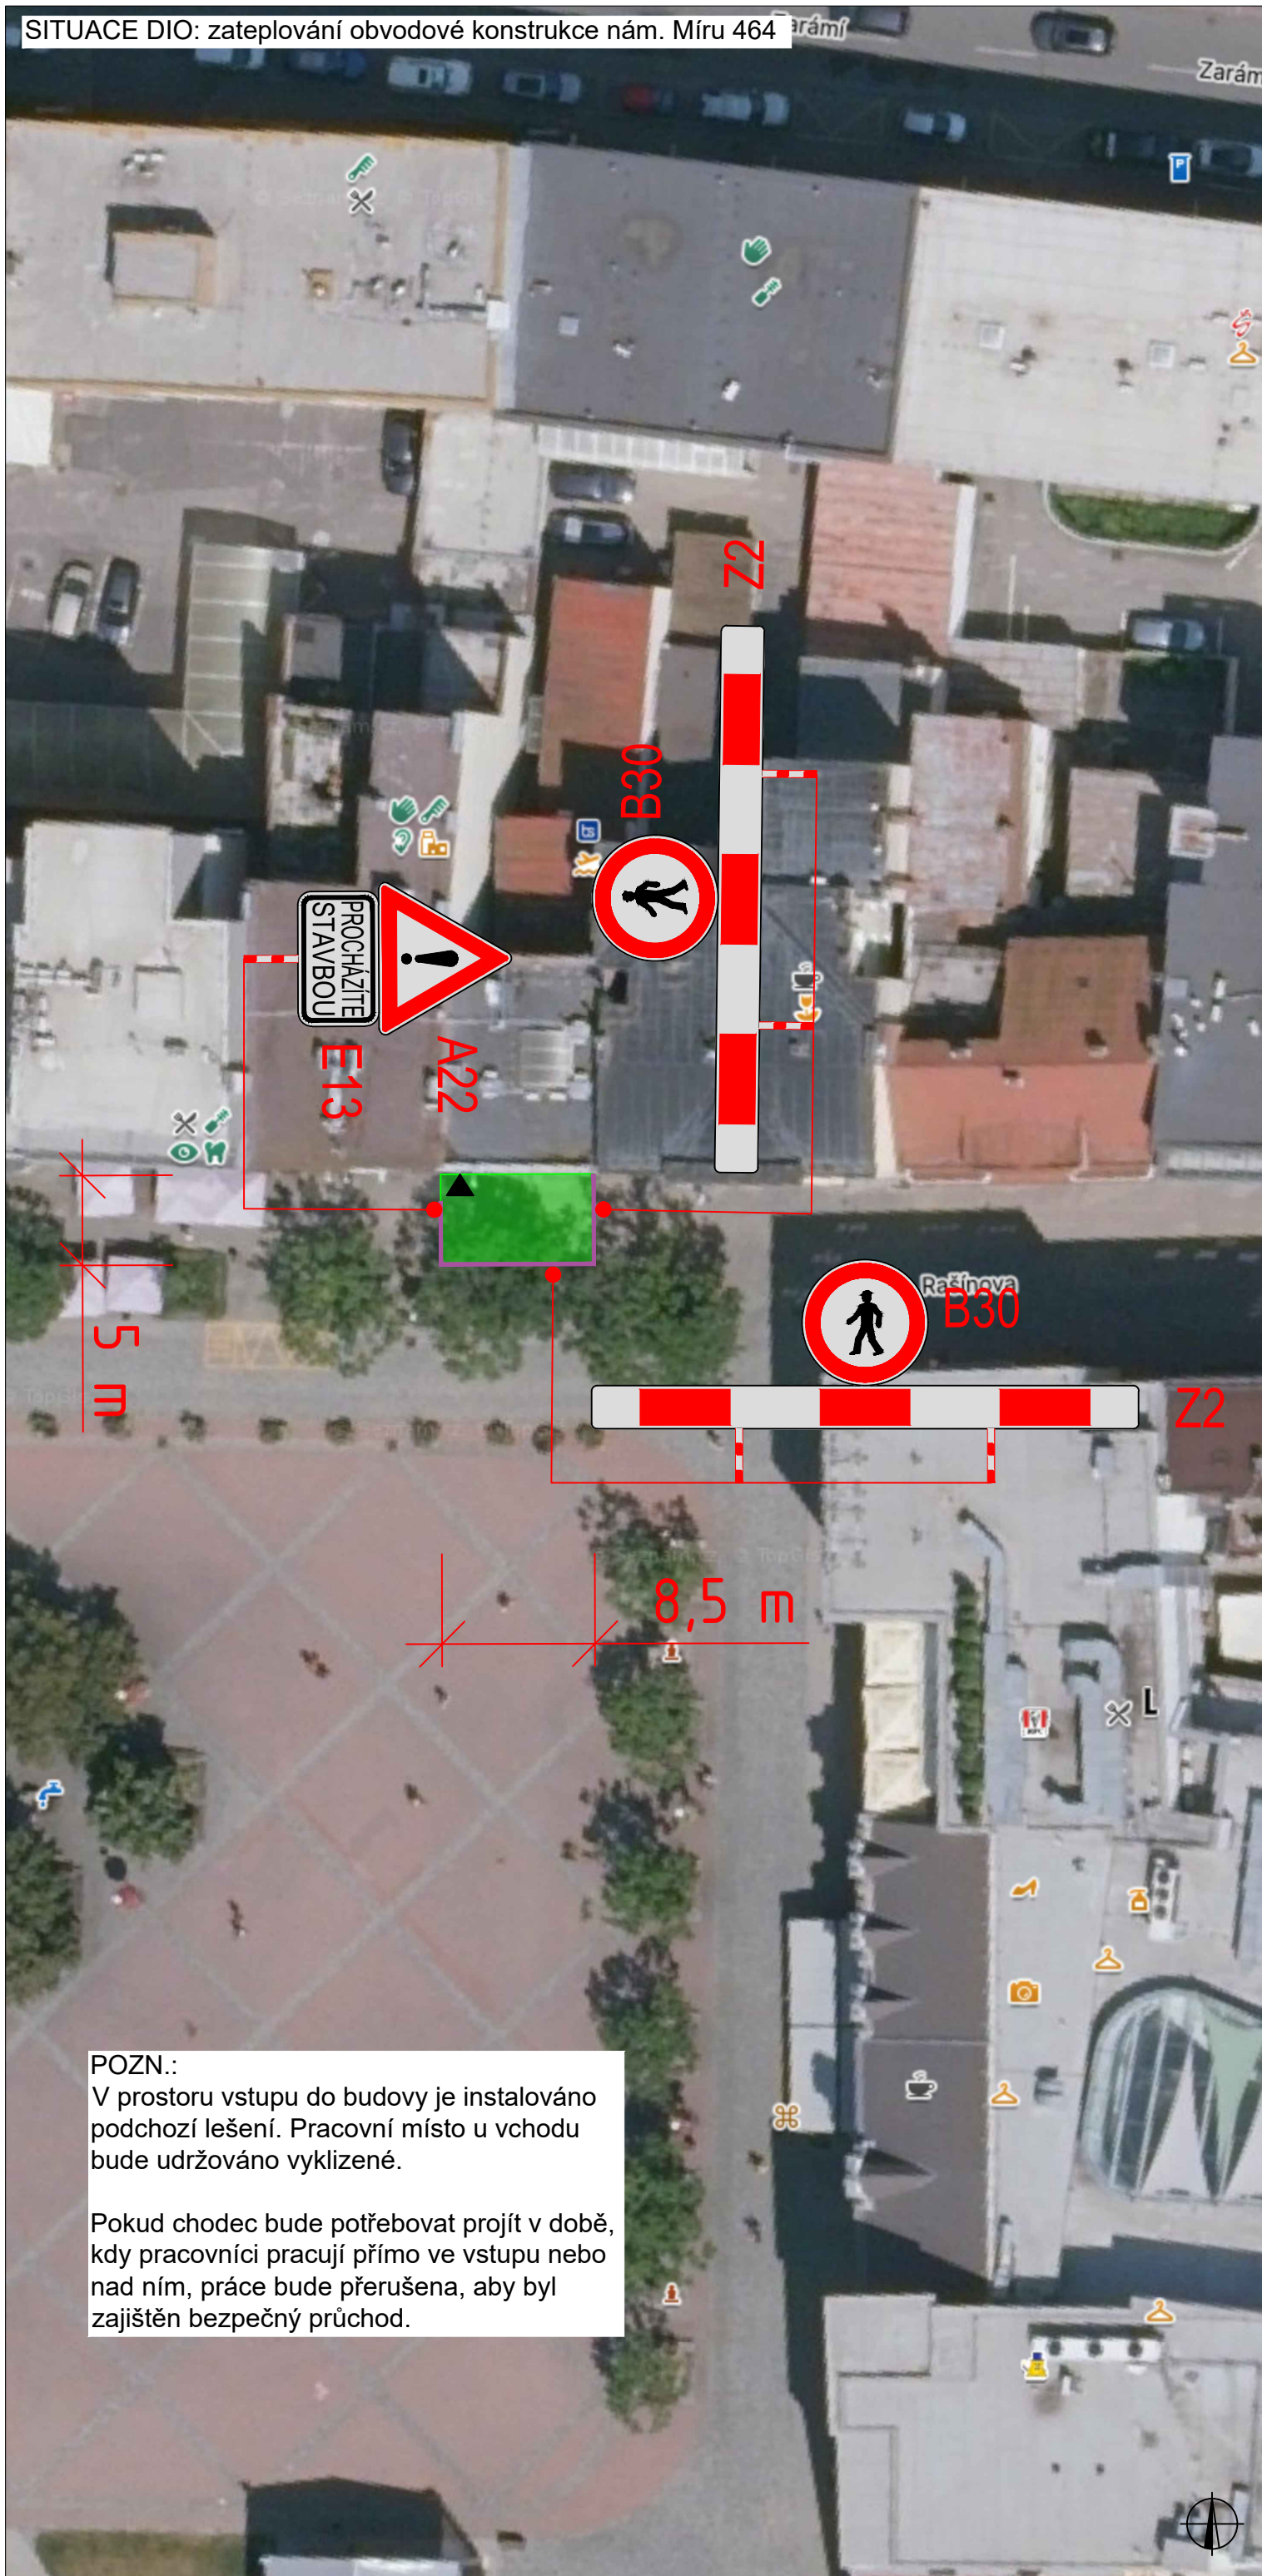
SITUACE DIO: zateplování obvodové konstrukce nám. Míru 464

POZN.:  
V prostoru vstupu do budovy je instalováno podchozí lešení. Pracovní místo u vchodu bude udržováno vyklizené.

Pokud chodec bude potřebovat projít v době, kdy pracovníci pracují přímo ve vstupu nebo nad ním, práce bude přerušena, aby byl zajištěn bezpečný průchod.
